Fuente de MONDRÓN (Periana, Málaga)

Fuente de Mondrón (A. Vela Torres, agosto 2009)

Fuente de MONDRÓN

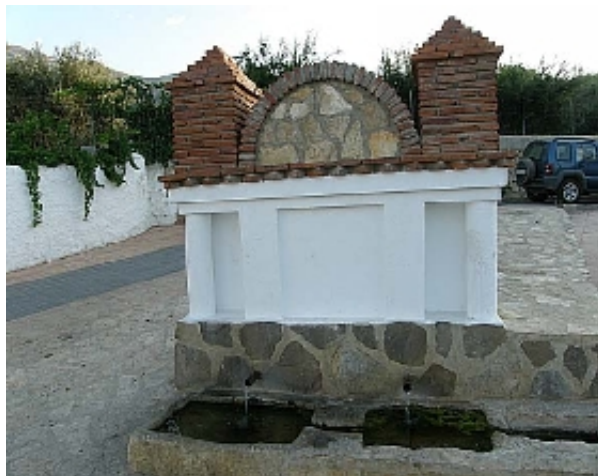
El aspecto actual de esta fuente es el resultado de su última restauración, realizada en los años 80 del pasado siglo; en el curso de estos trabajos se le añadió un pilón-lavadero. El agua fluye por dos caños metálicos que vierten en sendas piletas que desaguan en una tercera pila, conectada a su vez con el lavadero mencionado anteriormente. El frontal está formado por tres cuerpos; en el zócalo inferior es donde aparecen embutidos los caños; el cuerpo central, encalado, está flanqueado por columnas cilíndricas. El conjunto está rematado por un semicírculo escoltado por pilastras construidas con ladrillo visto.

Muy Bueno
